ÁREAS DE LAZER PÚBLICAS EM JARAGUÁ DO SUL: CARACTERÍSTICAS E
CONDIÇÕES DE CONSERVAÇÃO

Relatório de pesquisa desenvolvido no eixo formativo
diversificado “Conectando Saberes” do Curso Técnico
em Química (Modalidade: Integrado) do Instituto
Federal Santa Catarina - Câmpus Jaraguá do Sul.
Orientador: Prof. Márcio Maieski

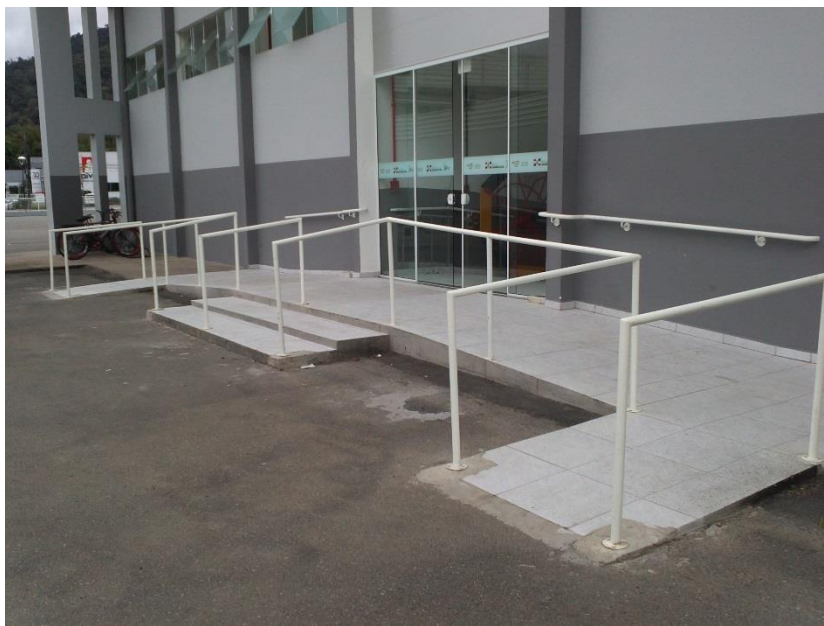
Com relação à acessibilidade, no local foram encontrados rampas e corrimões com acesso ao ginásio (figura 1). O pátio do ginásio possuía uma rede de iluminação com lâmpadas de LED (tecnologia mais econômica), tanto para a iluminação da calçada quanto do espaço em geral. Havia cinco (5) quadras de basquete, cada qual com uma cesta, uma única pista de skate e um parque infantil, composto por um kit com escorregadores, casinhas e bancos para os pais sentarem enquanto os filhos brincam. Todos os equipamentos do parque infantil apresentavam boas condições, não havia nada enferrujado (figura 2).

Figura 1 – Rampas e corrimões de acesso ao ginásio

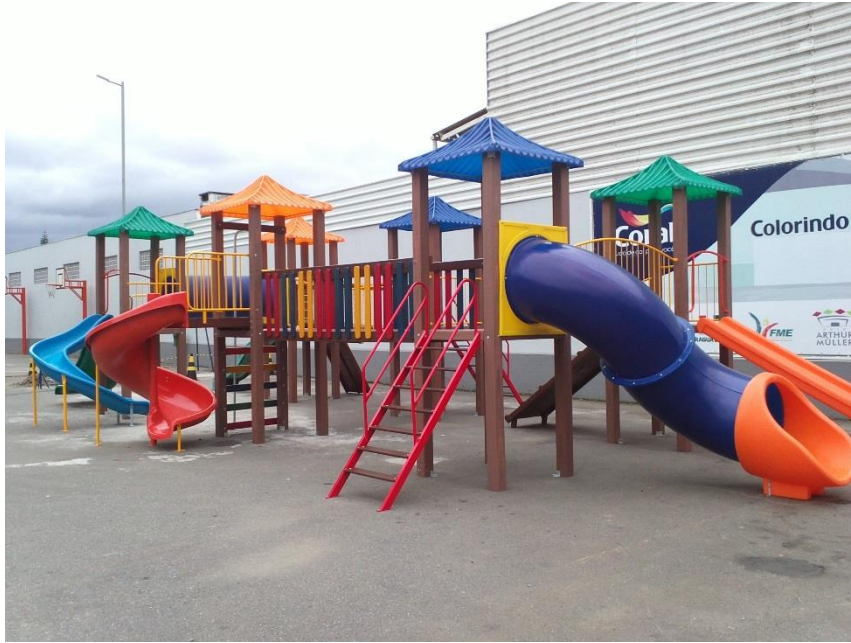
Figura 2 – Parque infantil Arthur Muller

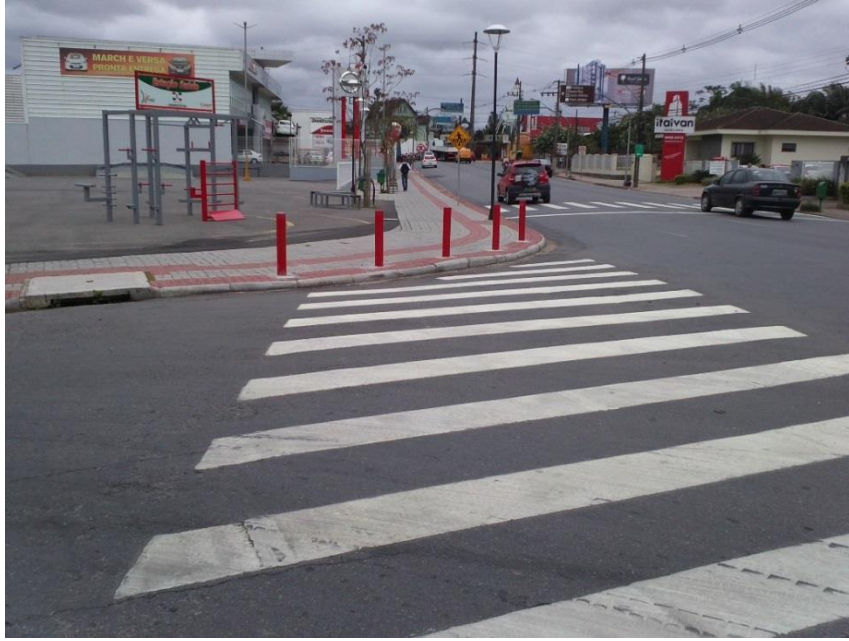
Quanto ao item segurança, além da boa iluminação, havia, em locais estratégicos, cilindros e cercas de metal removíveis, contornando a calçada que separa o pátio da rua (figura 3) para impedir a entrada de automóveis sem autorização para entrar no pátio. Não havia presença de vigias diurnos ou noturnos.

Figura 3 – Cilindros em locais estratégicos

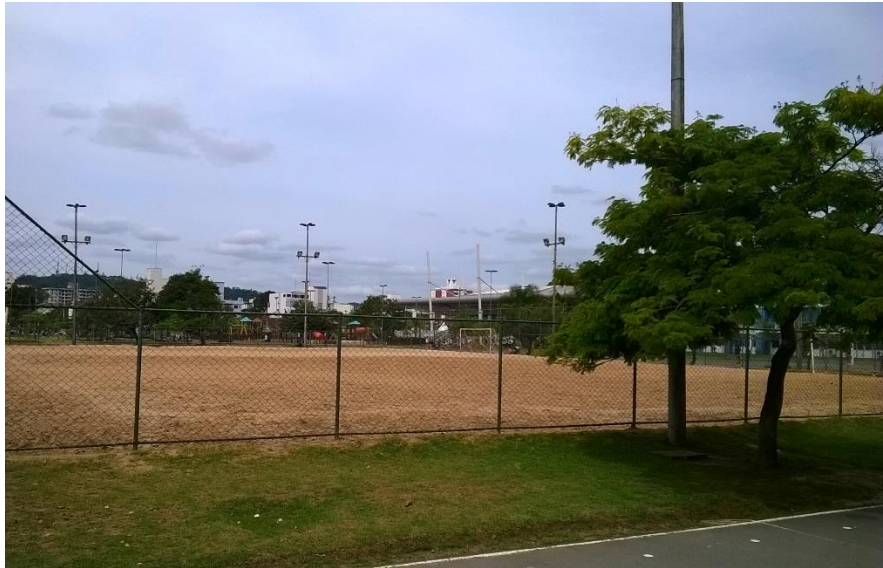
Figura 5 – Campos de futebol de areia Ramiro Ruediger

Os campos de futebol de areia (figura 5) são cercados por telas, as traves são completas, pintadas, com as devidas redes presentes e não apresentam nenhum tipo de ferrugem. Há refletores para iluminação do campo.

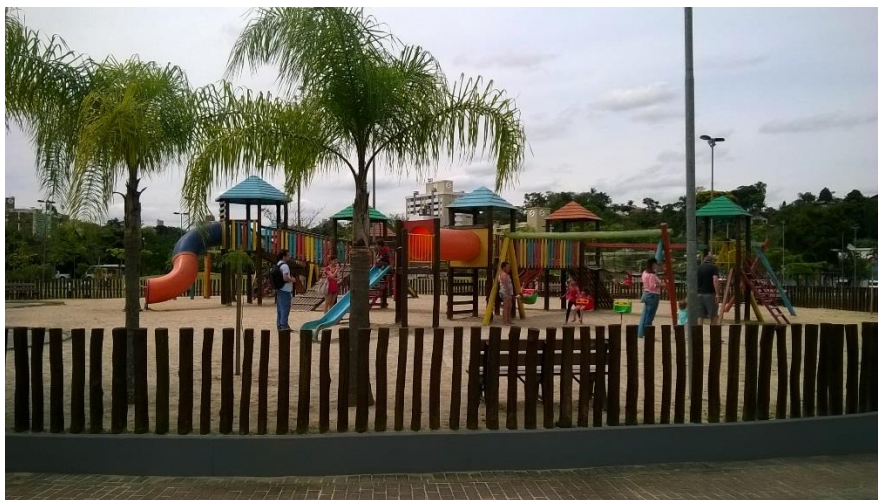
O parque infantil (figura 6) é feito de madeira, com partes plásticas. Há cercas envolvendo toda área do parquinho e os brinquedos não apresentam danos evidentes e estão pintados. Há vários bancos dentro e ao redor do parque, que é arborizado e com iluminação feita por postes de luz com tecnologia LED.

Figura 6 – Parque infantil Ramiro Ruediger

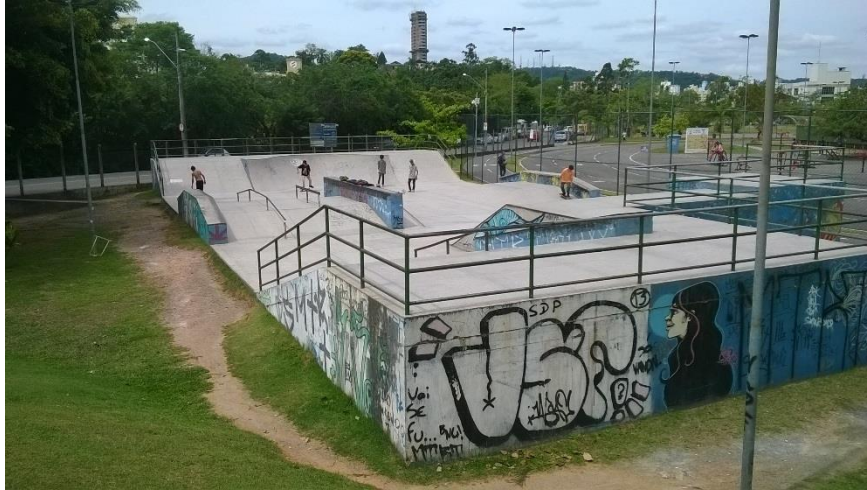
Figura 7 – Pista de skate Ramiro Ruediger

A ciclovia e a pista de caminhada são pavimentadas, percorrem toda a área do parque sem interrupções e são sinalizadas, indicando qual a faixa para bicicletas e para caminhada. A pista de skate (figura 7) é elevada, iluminada por postes com lâmpadas de LED, cercada por grade de metal para separar a pista de outras atividades e a pintura é feita com a técnica de grafite. Para a segurança dos usuários da pista, existem barras de metal envolvendo partes altas da mesma.

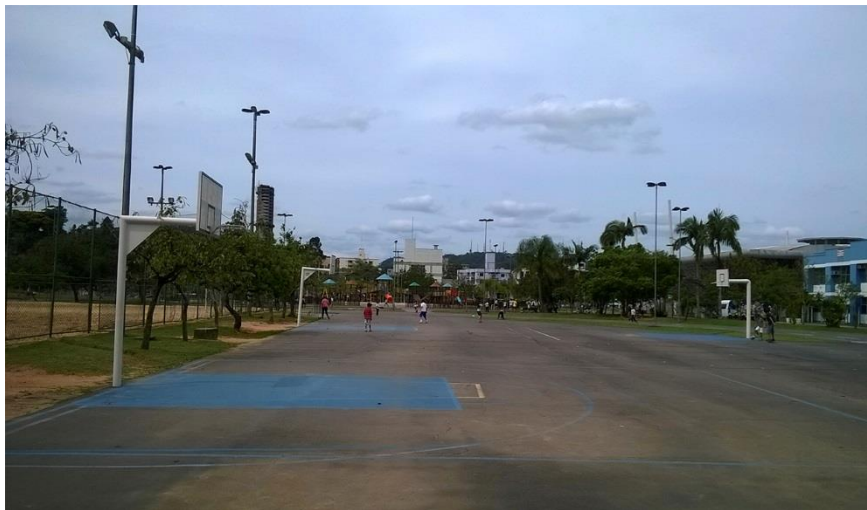
Há três meias-quadras de basquete (figura 8) limpas e com cestas pintadas, aro na posição correta, sem danos aparentes e marcações das quadras aparentemente recentes. Há

Figura 8 – Quadras de basquete Ramiro Ruediger

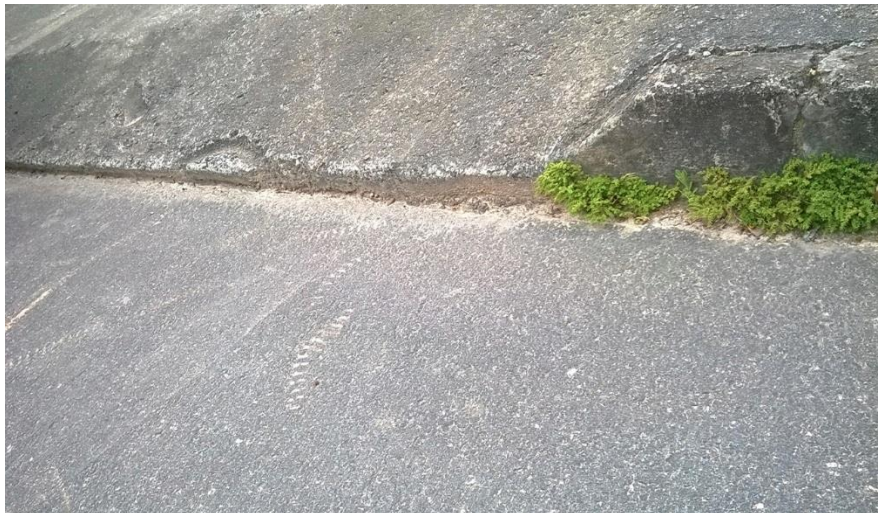
O primeiro critério avaliado foi em relação à acessibilidade; quanto a isso o local apresenta uma única rampa – precária - para cadeirantes (figura 9).

Figura 9 – Rampa de acesso para cadeirantes Francisco Piermann

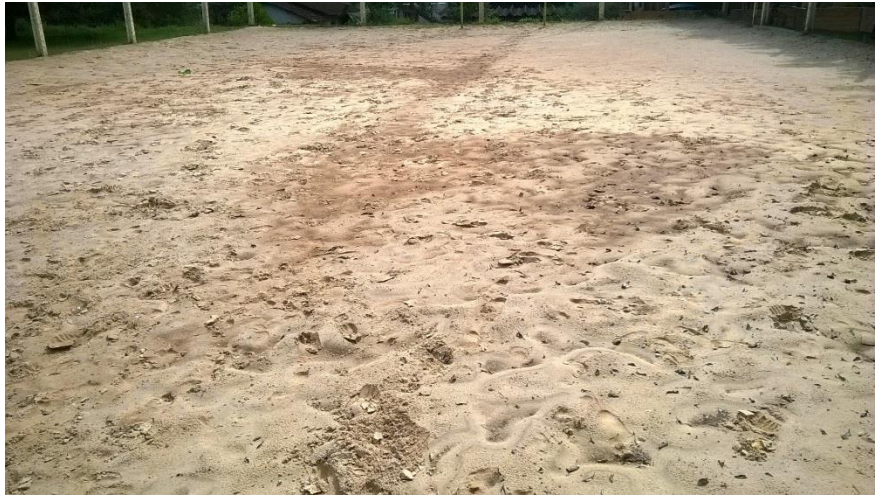
O campo de futebol de areia apresenta-se desnivelado (figura 10). Porém, cabe informar que no dia anterior à visita houve pancadas de chuva, o que pode ter influenciado. A grade que cerca todo o campo apresenta-se oxidada, porém algumas partes haviam sido

reformadas manualmente. Não há portão que impeça a saída de artefatos, por exemplo, uma bola de futebol.

Figura 10 – Campo de futebol de areia Francisco Piermann

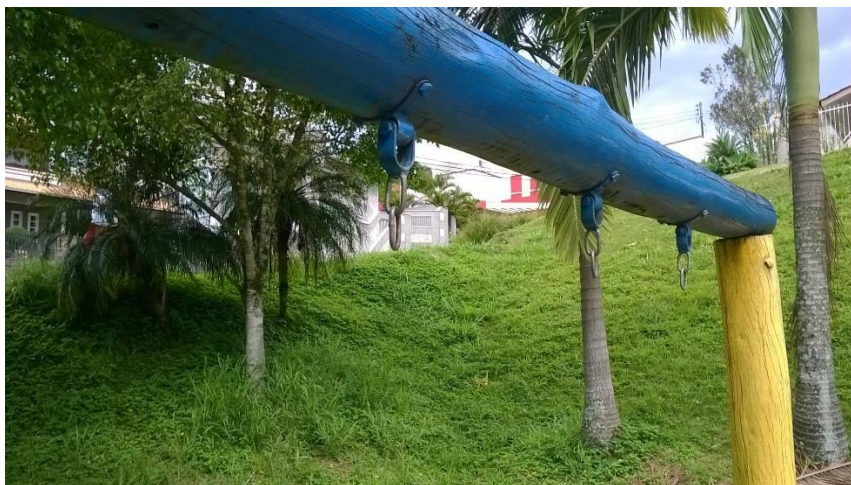
Como se pode observar na (figura 11), o parque infantil demonstra carência em relação a algumas peças para complemento dos equipamentos. Há peças enferrujadas, por exemplo, o corrimão (figura 12). Alguns pontos dos brinquedos do parque apresentam deficiências na estrutura, a madeira demonstra desgaste pela ação do tempo. Essa situação de má conservação dos brinquedos possivelmente é um risco para as crianças que frequentam esta área de lazer.

Figura 11 – Carência de algumas peças no parque infantil

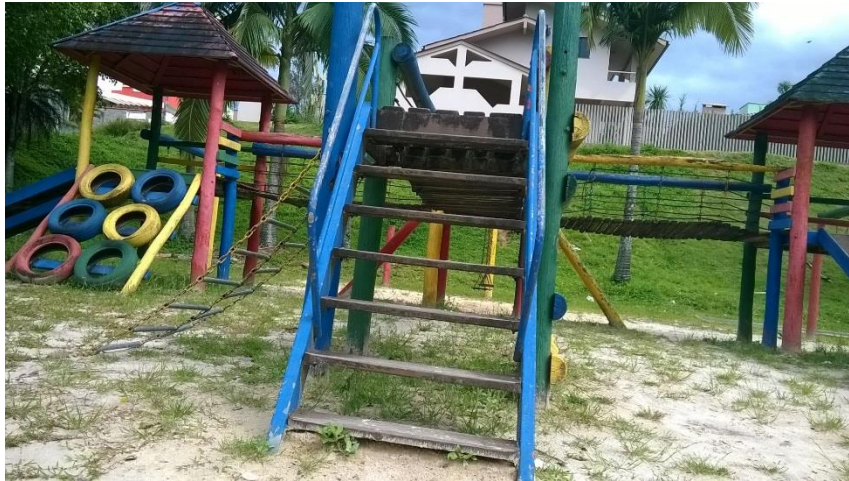
Figura 12 – Corrimão enferrujado

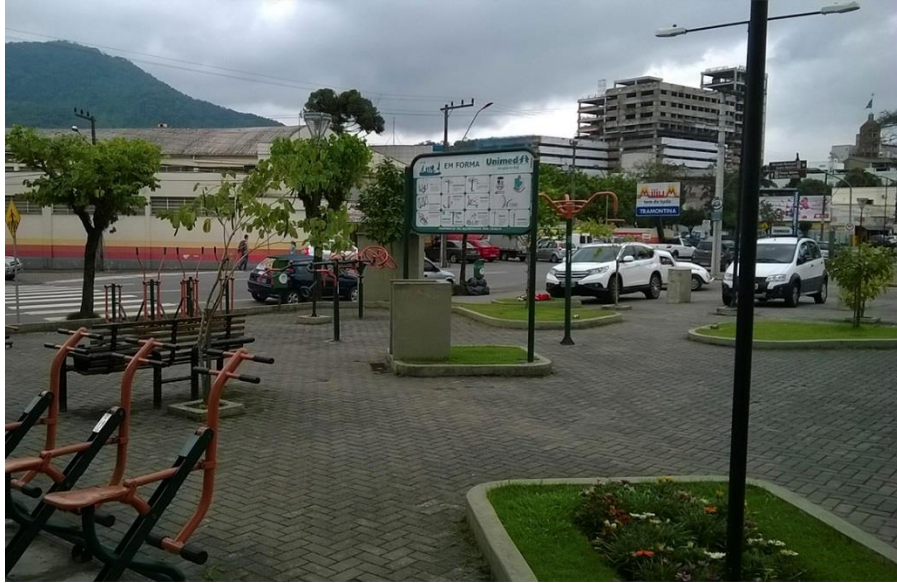
Há no local uma academia ao ar livre e uma praça, com parque infantil e bancos. A área está arborizada, com presença de pequenas árvores ao redor da academia (figura 13) e uma árvore grande ao lado do parque infantil, que fica na praça. O local apresenta delimitações através de pequenas divisórias e iluminação no decorrer da área, com postes de luz com tecnologia LED.

Figura 13 – Academia ao ar livre Getúlio Vargas

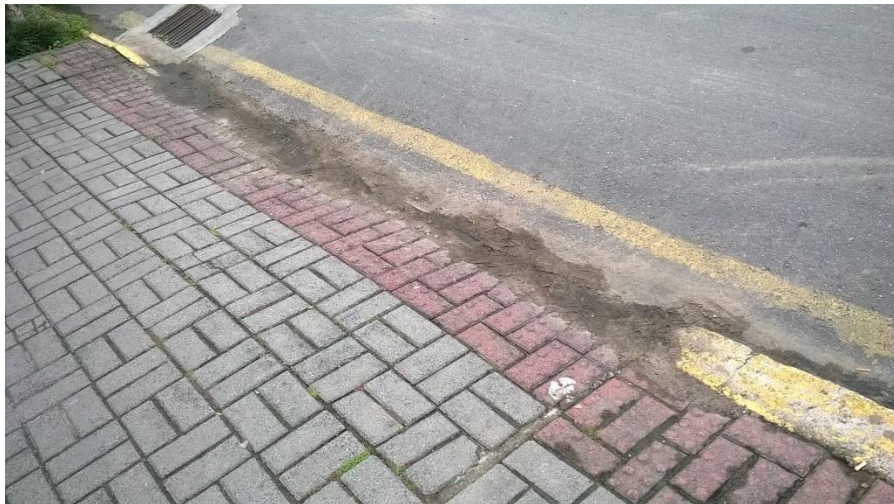
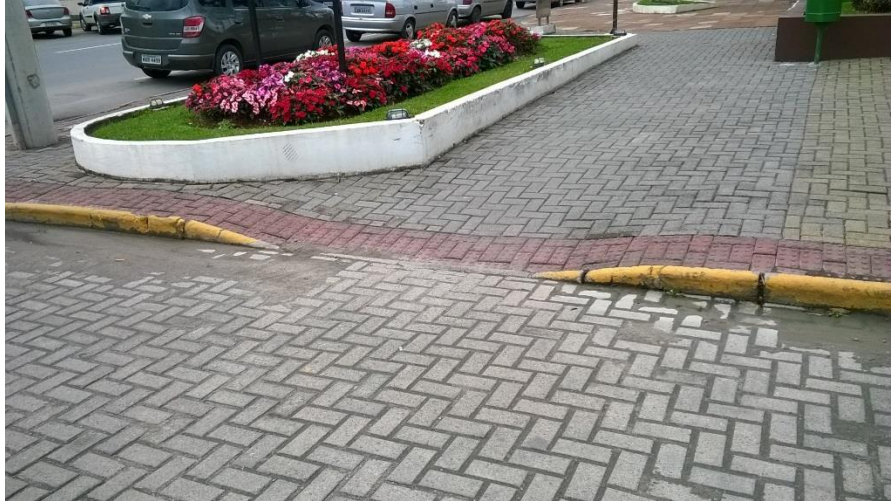
Quanto à acessibilidade, no local existe duas rampas de acesso para cadeirantes (figuras 14 e 15), mas a área não possui nenhuma identificação e não há presença de vigias na mesma.

Figura 14 – Rampa de acesso para cadeirantes Getúlio Vargas

Figura 15 – Segunda rampa de acesso para cadeirantes

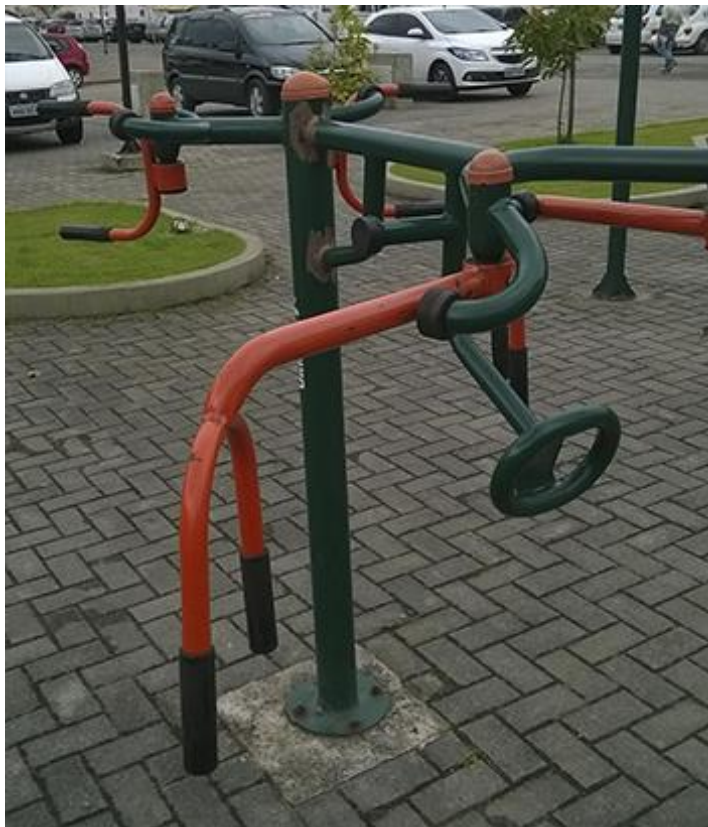
A academia é composta por onze equipamentos de diferentes funções, e vale destacar que a mesma também apresenta um equipamento especial para cadeirantes (figura 16). O espaço é limpo e contém presentes três lixeiras.

Figura 16 – Equipamento especial para cadeirantes

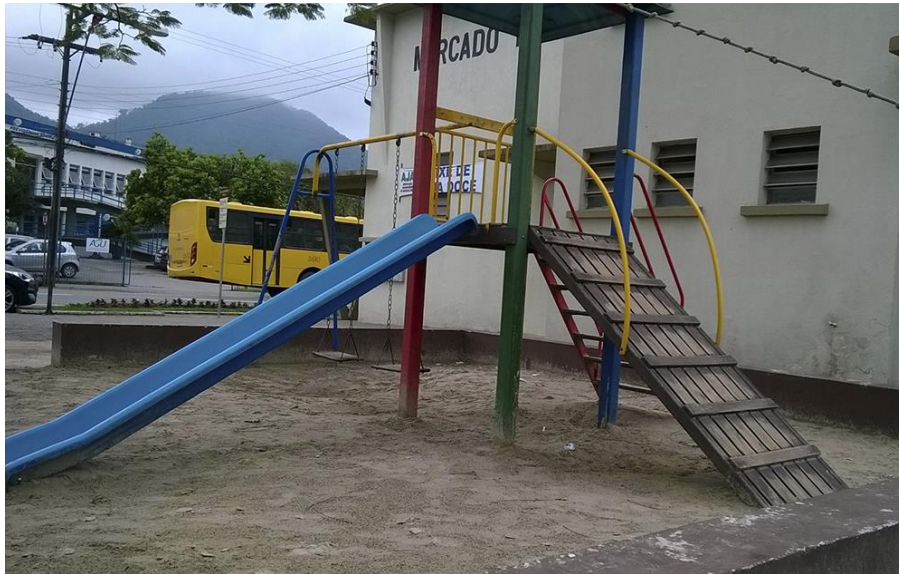
No parque infantil que fica junto à praça há balanços, escorregador e “corda de escalar”. Todos eles apresentam boas condições, ou seja, pintura completa, sem rachaduras ou oxidações e todos os equipamentos estão completos, sem peças faltando (figura 17).

Figura 17 – Parque infantil Getúlio Vargas

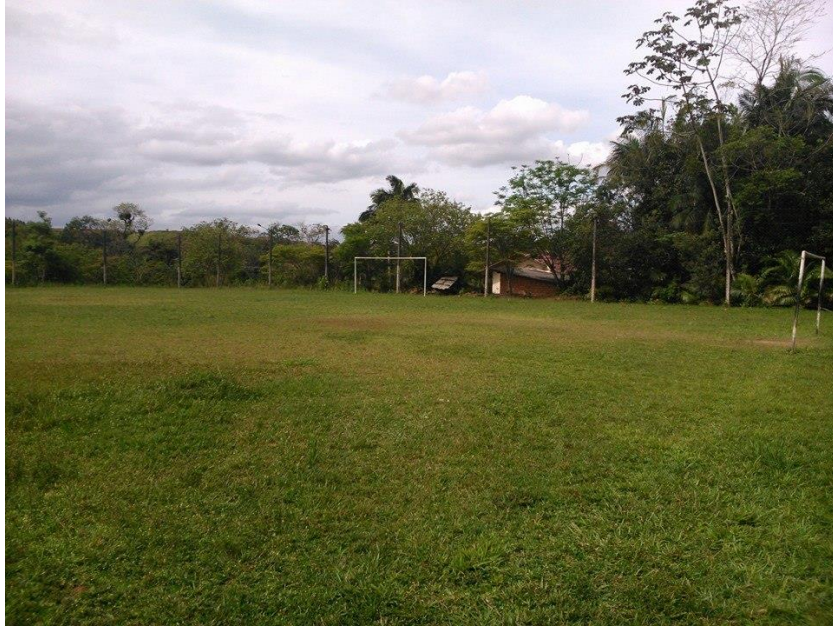
O local não apresenta identificação, nem iluminação. No momento da visita ao campo de futebol, havia a presença de muito capim alto. Há poucas áreas com grama, que estava alta, com bastantes falhas no decorrer do campo, causando má impressão. As traves estão com bastante ferrugem, tortas e sem nenhuma rede. Há também formigueiros espalhados pelo campo. A impressão que se teve é de que o campo de futebol está abandonado ou é pouco utilizado.

Figura 18 – Campo de futebol Joaquim Francisco de Paula

Somente no meio do campo de futebol há a possibilidade de praticar algum esporte (figura 18), já que a grama se encontra baixa. Nesse espaço há equipamentos (dois postes) para a prática de vôlei, mas sem rede.

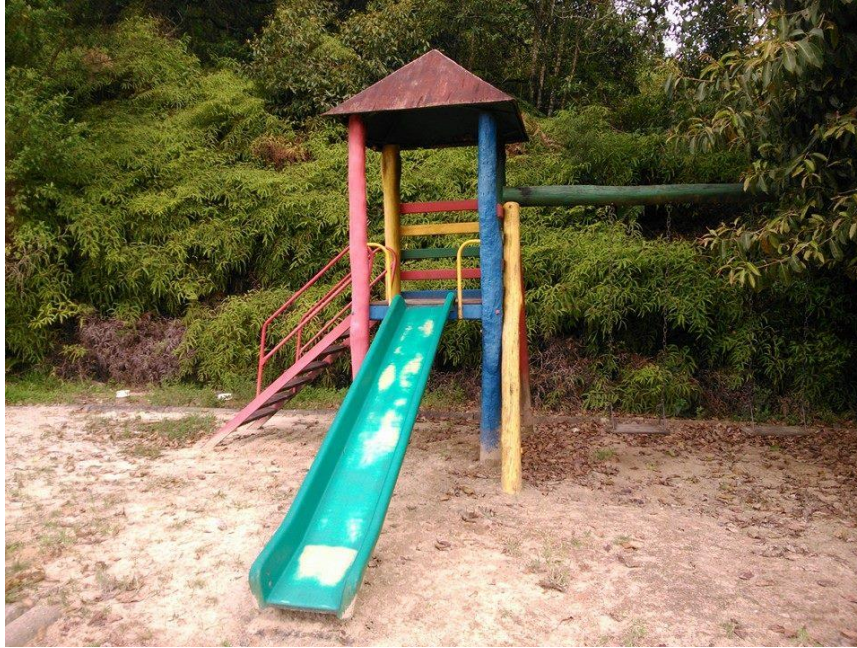
No parque infantil, as partes metálicas dos brinquedos apresentam-se enferrujadas, os suportes de madeira dos brinquedos estão podres e a pintura de tudo está totalmente desgastada (figura 19). Ficou evidente que este parque apresenta grande risco a quem dele fizer uso.

Figura 19 – Parque infantil Joaquim Francisco de Paula

Segundo informações do senhor Jucélio Klein (dadas informalmente), que mora ao lado desta área de lazer, ela está praticamente abandonada. Há muito tempo não passa por serviço de manutenção.

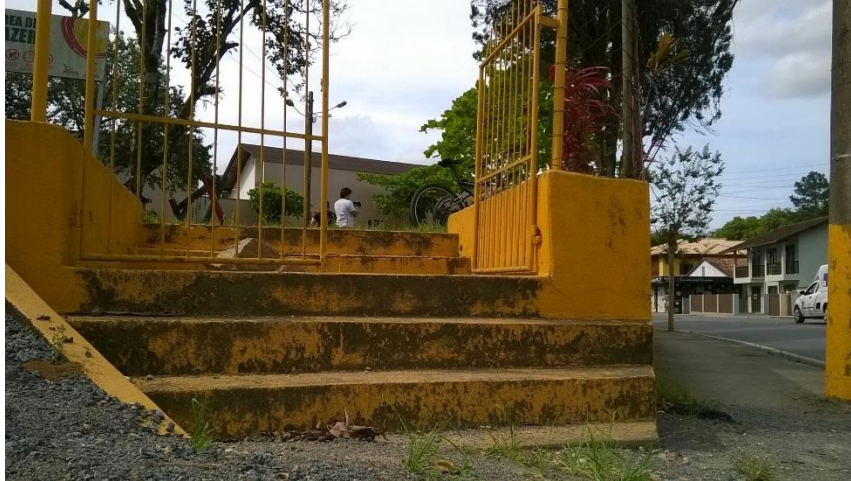
A Área de Lazer de número 25, situada na Rua João Januário Airoso, no bairro Jaraguá Esquerdo - JS, foi visitada no dia 06 de outubro de 2014. Há placa de identificação e a área é composta apenas por um parque infantil. A área não apresenta rampa de acesso para cadeirantes (figura 20).

Figura 20 – Acesso para a área, sem rampa

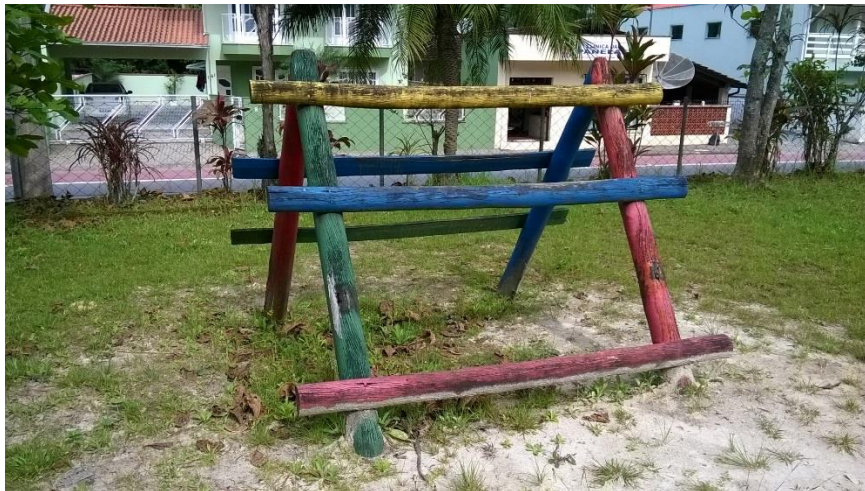
Nesse espaço, existe um parque infantil com três balanços, um escorregador, gangorra e um brinquedo “trepá-trepá”. Os equipamentos do parque apresentam-se desgastados, observando-se os balanços gastos e ausência de peças no brinquedo “trepá-trepá” (figura 21). Os brinquedos gangorra e escorregador estão em bom estado de funcionamento.

Figura 21 – Brinquedo “trepá-trepá”

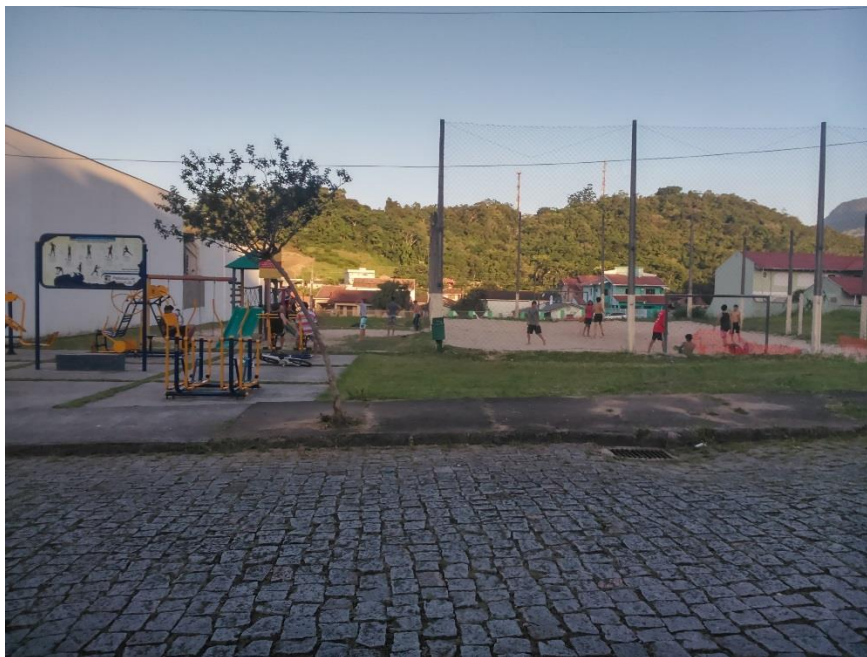
Às 13 horas e 30 minutos do dia 07 de novembro de 2014 foi realizada visita à área de lazer número 03, da Rua Lourenço Kanzler, no bairro Nova Brasília - JS, composta por campo de futebol de areia, parque infantil e academia ao ar livre (figura 22).

Figura 22 – Área de lazer Lourenço Kanzler

Foi constatada a falta de rampas para cadeirantes. A calçada está rachada e tomada por grama em certos pontos. Foi constatada também a existência de um poste de luz para toda a extensão da área de lazer, o mesmo ficava ao lado de uma lixeira e de uma placa com a identificação do local.

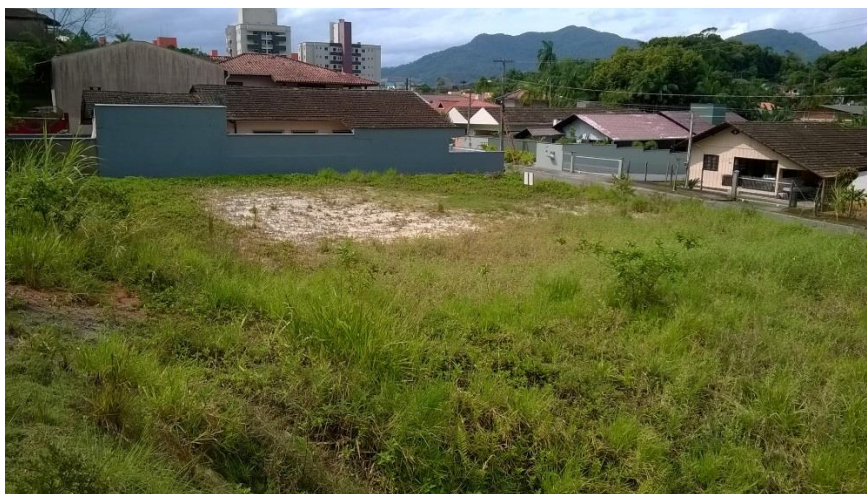
Às 13 horas e 30 minutos do dia 06 de outubro de 2014 foi dado início à visita à área de lazer número 44, da Rua Cristina Marcatto, no bairro Jaraguá Esquerdo - JS. Apesar de esta área de lazer constar na tabela fornecida pela FME, no local não há nenhum tipo de equipamento, brinquedo ou campo. Há apenas um terreno baldio, tomado pelo mato e uma placa indicando a venda do lote (figura 23).

Figura 23 – Área Cristina Marcatto

Essa situação comprova que os dados fornecidos pela FME não estão corretamente atualizados. Também levanta uma questão: para o terreno estar à venda não pertenceria à Prefeitura de Jaraguá do Sul. Será que há mais áreas de lazer públicas em terrenos privados?

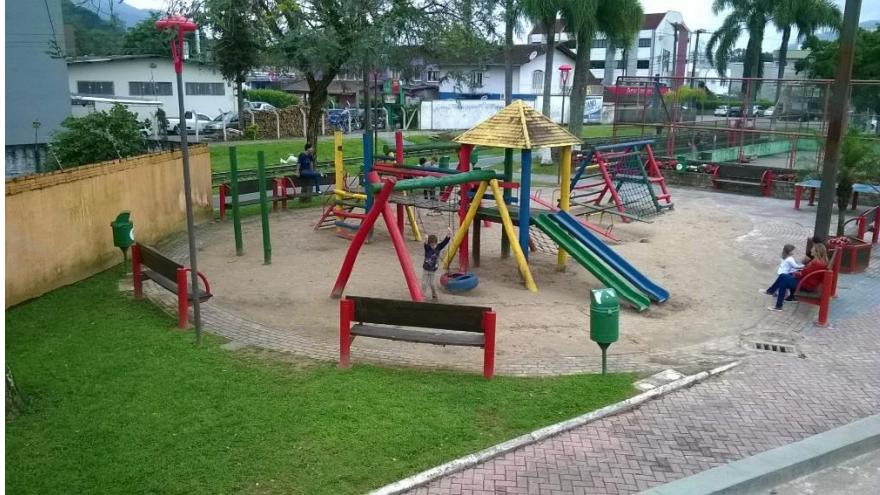
Foram constatados problemas estruturais no parque infantil, com pontos enferrujados nos corrimãos e madeiras desgastadas. Há balanços, escorregadores, gangorra, “trepa-trepa” e mesa de tênis de mesa (figura 24).

A quadra poliesportiva apresenta ferrugens em sua cerca e a pintura está bastante desgastada. Ela estava sendo utilizada (adaptada) para a prática de skate, mas possui uma cesta de basquete. O local apresenta refletores nos vértices da cerca. A pintura do palco alternativo está desgastada, com ferrugens nas partes metálicas e rachaduras.

Figura 24 – Parque infantil Praça Ângelo Piazero

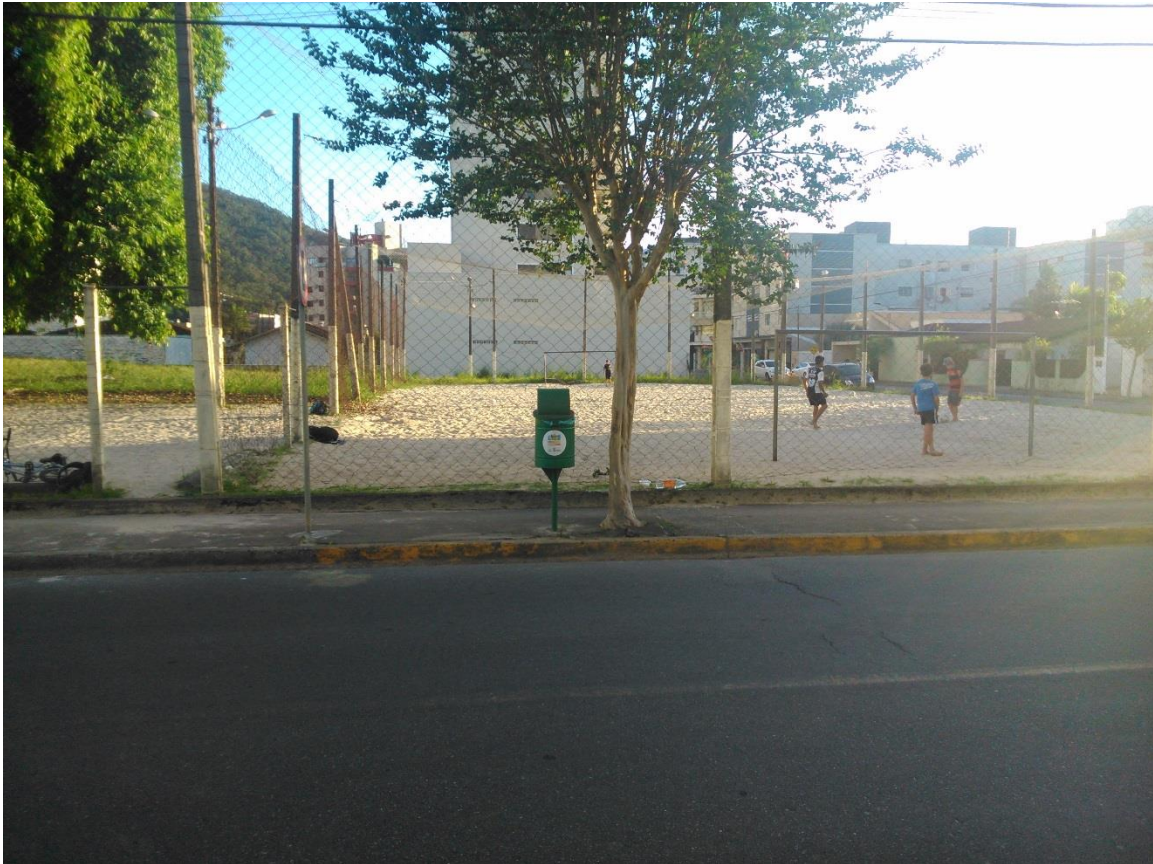
Já a quadra de vôlei de areia está com os postes tortos, sem a rede e sem marcação. Um dos três postes de iluminação está quase dentro da quadra de vôlei, o que pode dificultar a

prática do esporte neste local, oferecendo até certo risco ao jogador que poderá colidir no poste iluminação.

Figura 25 – Área de lazer Harry Hadlich

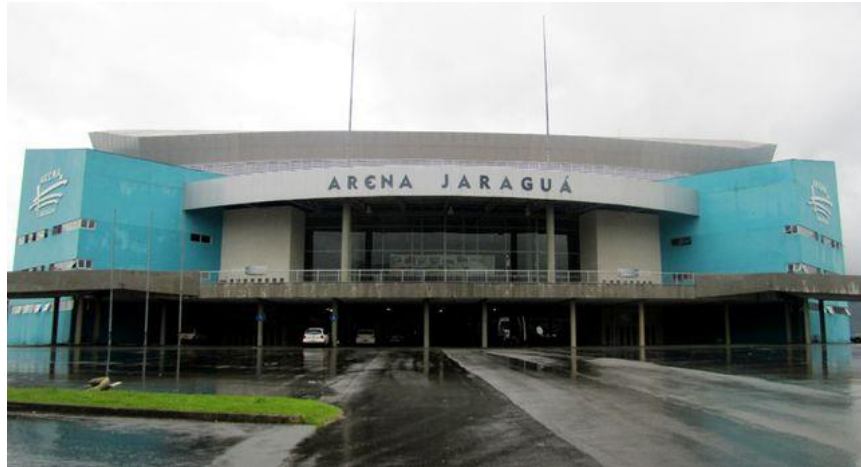
No local, constatou-se a falta de qualquer equipamento que pudesse configurar aquele lugar como uma área de lazer pública, já que o acesso à quadra da Arena Jaraguá, único espaço onde se pode praticar algum tipo de esporte, é restrito.

Figura 26 – Arena Jaraguá

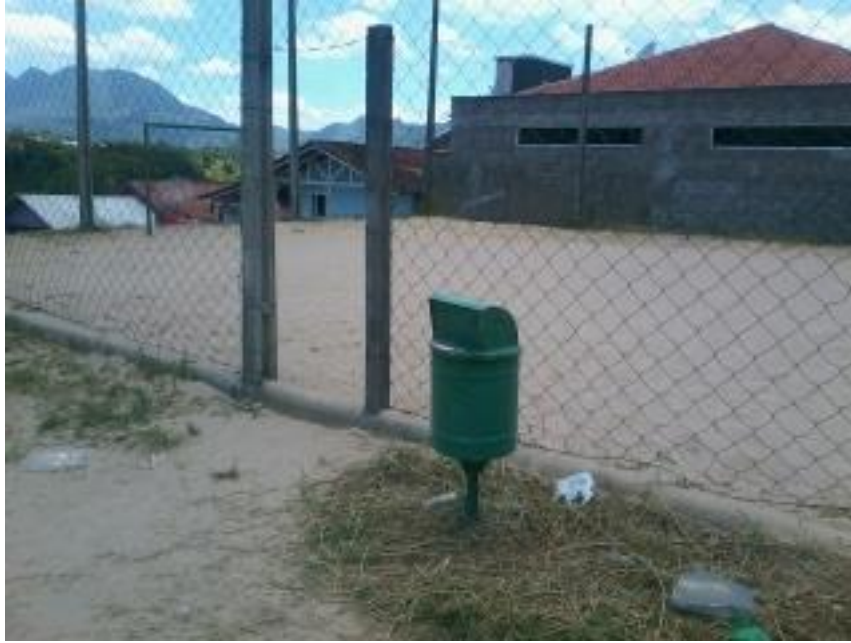
O campo não apresenta desnivelamento ou qualquer tipo de falha na distribuição da areia na extensão do mesmo. As traves presentes no campo não apresentam ferrugem, mas não possuem redes.

Notou-se a falta de postes de iluminação na área, o que impossibilita a prática esportiva durante a noite.

Figura 27 – Campo de futebol de areia Francisco Hampckemair
